霍城县清水河镇千城华府建设项目一标段“7·3”一般高处坠落事故 调查报告

霍城县人民政府事故调查组

2025 年 11 月 4 日

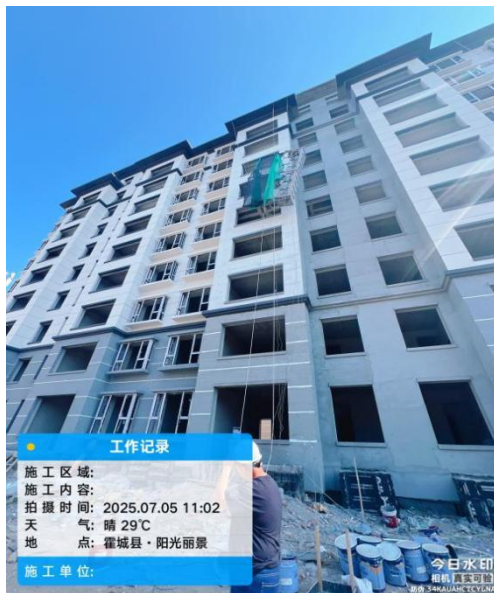
图 2.事故现场吊篮图

事故地点位于新疆伊犁州霍城县清水河镇北京东路以南、干河子以西霍城县清水河镇千城华府建设项目一标段，事故发生部位位于 6 号楼 2 单元 C 轴交 17 轴至 20 轴。事故设备类型为高处作业吊篮，型号 ZLP630，出厂日期为 2023 年 12 月 6 日，根据国家标准 GB/T19155-2017 制造并检测合格出厂，起升机构为平台内安装的爬升式起升机构，双吊点平台，单作用钢丝绳悬挂系统。经对封存资料审查，未见事故发生地 6#楼事故吊篮整体检测报告、安全锁鉴定报告。

高处作业吊篮未设置悬挂机构，吊篮平台内有三桶外墙涂料（35kg/桶），防坠器破损，吊篮平台向一侧倾斜约 90 度，安全

绳固定在防水卷材和另一台吊篮后支腿上，没有上限位装置，吊篮平台外侧加装黑色防晒网，属于没有按照吊篮使用说明书搭设的非常规搭设方式。

物的不安全状态：吊篮驱动轮槽及分绳器油污、压绳轮压力不均导致驱动轮对钢丝绳曳引力下降。起升时出现轻微不同步，停止时左侧曳引力弱加剧平台倾斜，重启后倾斜加大引发晃动。晃动导致导绳轮防坠阻力降低。当平台倾斜超过临界角时，左侧提升机因曳引力不足发生钢丝绳反向滑脱，且安全锁失效，最终导致左侧平台坠落。

城华府建设项目一标段施工作业，由施工单位负责人牵头组织建设单位、监理单位相关负责人开展除事发楼栋外其他楼栋的安全隐患排查；**二是**新疆领拓建筑工程有限公司指派专人负责与亡者家属对接，并妥善处理善后事宜。**三是**新疆领拓建筑工程有限公司组织深刻吸取事故教训，全面落实安全生产主体责任，加强施工现场安全监管，按照合同约定配备专职现场监护人及相关技术人员到现场履职，教育、督促从业人员实施吊篮作业时严格执行依法制定的保障安全生产的国家标准或行业标准，主动消除安全施工隐患。要进一步加强从业人员的安全教育，提高从业人员的安全素养，增强从业人员的自我保护意识和能力。
